Van scherven naar Gerlachus

Restaurateurs doen hun best om uit teruggevonden scherven twee glas-in-loodramen uit de afgebroken Willibrorduskerk van Obbicht te reconstrueren. Op 9 en 10 september moet het cultureel erfgoed tijdens Open Monumentendag weer in volle glorie in het dorp te zien zijn.

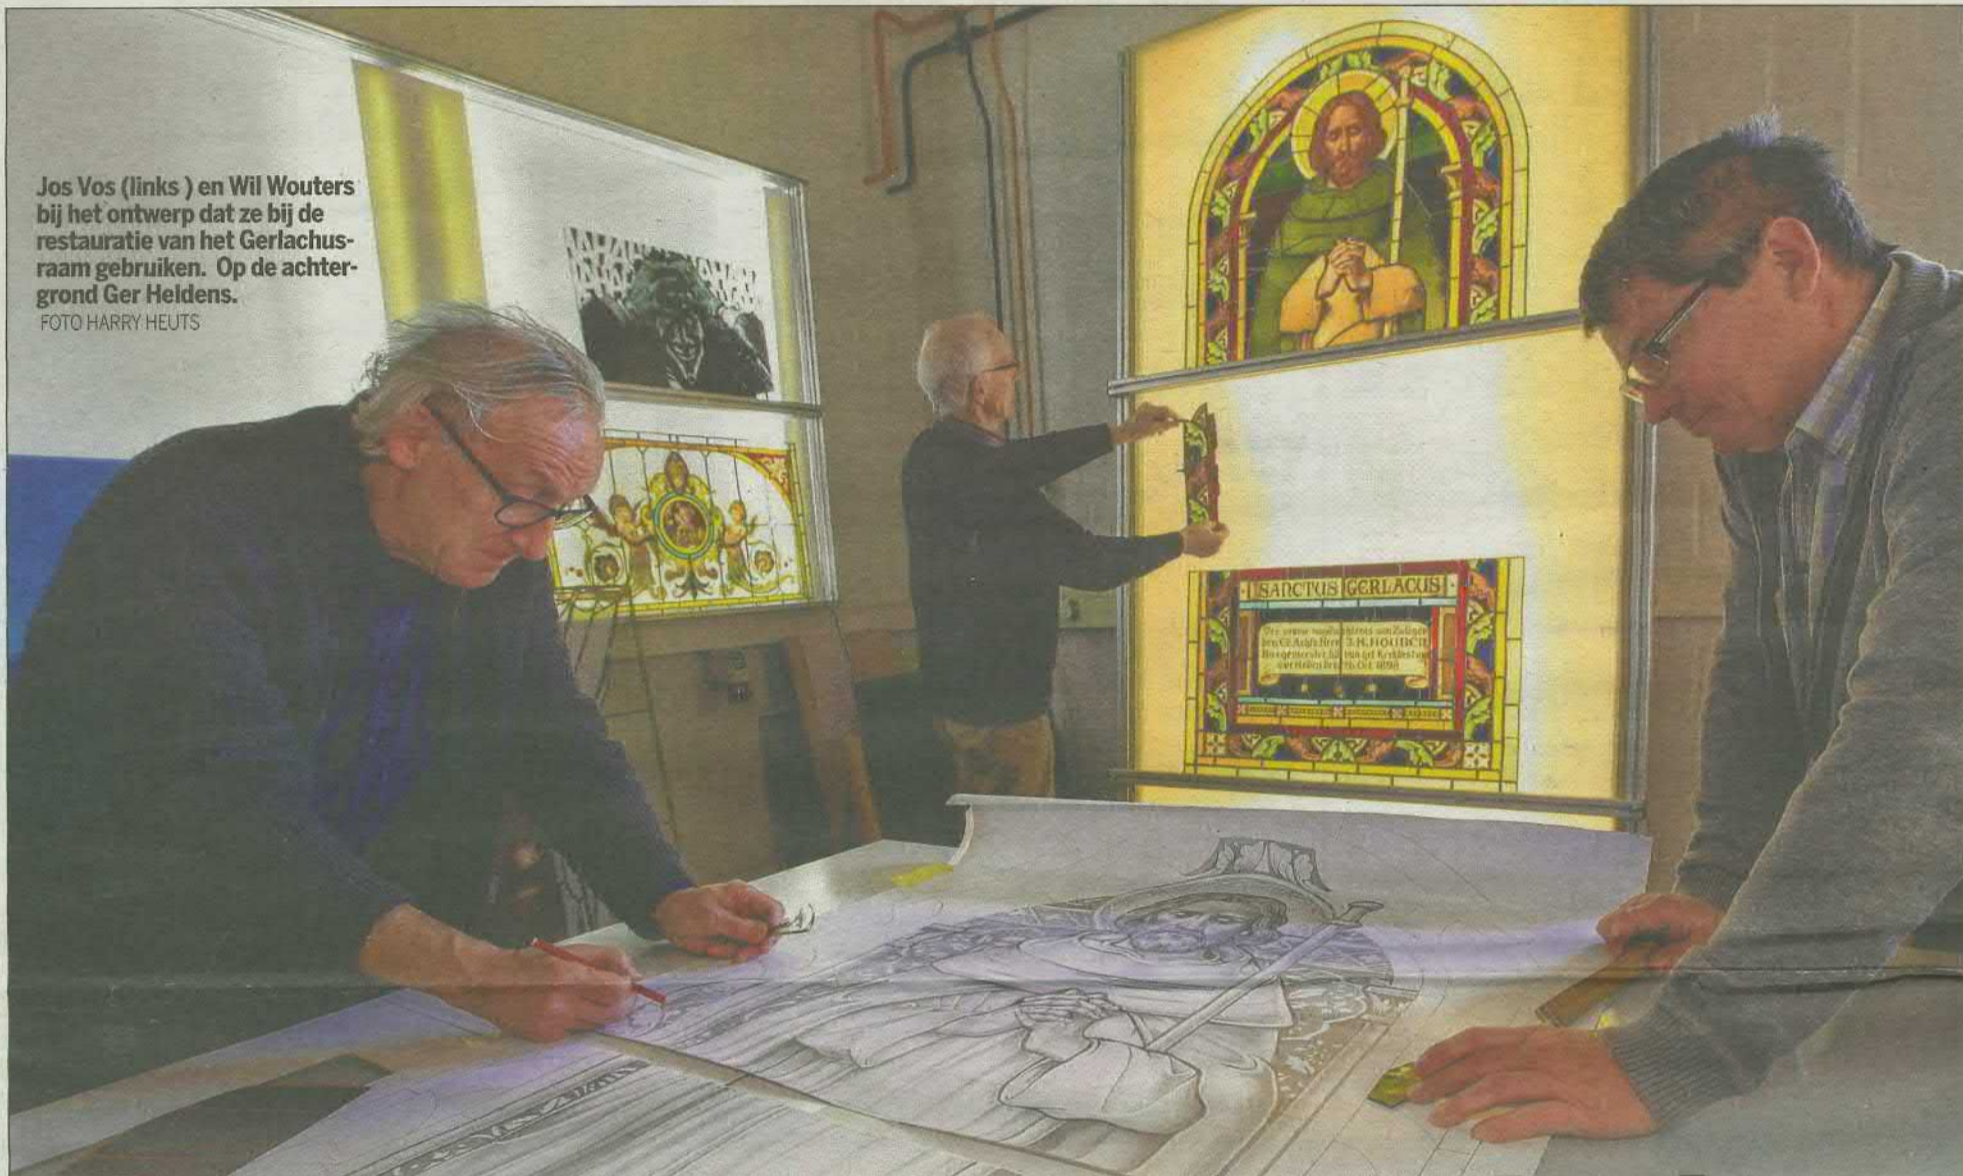
FOTO HARRY HEUTS

Jos Vos (links) en Wil Wouters bij het ontwerp dat ze bij de restauratie van het Gerlachusraam gebruiken. Op de achtergrond Ger Heldens.

Sinds november werken docent glas-in-lood Jos Vos en de ervaren cursist Wil Wouters in het atelier van de glaskunstopleiding van Syntra in Tongeren aan de restauratie van het Gerlachusraam, een precisiekus die veel vakmanschap en geduld vergt. Deze zaterdag komen leden van het Ecrivissecomité uit Obbicht kijken hoe ver de twee glaskunstenaar zijn. Ze zien dat het bovenste en onderste deel van het raam in oude glorie zijn hersteld. Alleen het middenstuk moet nog. De heilige heeft een nieuw gebrandschilderd hoofd gekregen en ook zijn handen zijn nieuw. Maar dat valt op het eerste gezicht nauwelijks op. Als je weet welke delen authentiek zijn en welke zijn bijgemaakt, kun je dat wel zien. Ook zijn er noodgedwongen extra loodlijnen aangebracht om gebroken glasvlakken die ooit een geheel vormden te herstellen. De nieuwe lijnen zijn iets dunner dan de oude, 4 in plaats van 6 millimeter, om nog te kunnen zien

welke origineel zijn, een eerlijke manier van restaureren. „Mooi opgelost hoor”, zegt Ger tegen Jos Vos en Wil Wouters, de mannen die de restauratie uitvoeren. „Die extra loodlijnen in de kraag van de mantel mistaan niet. Al zou je kunnen denken dat de heilige opeens lid is geworden van een andere orde.”
